## **PARCO ARCHEOLOGICO E MUSEO ALL'APERTO DELLA TERRAMARA DI MONTALE**

### **Redazione del Piano di Eliminazione delle Barriere Architettoniche (P.E.B.A.)**

### **RELAZIONE GENERALE**

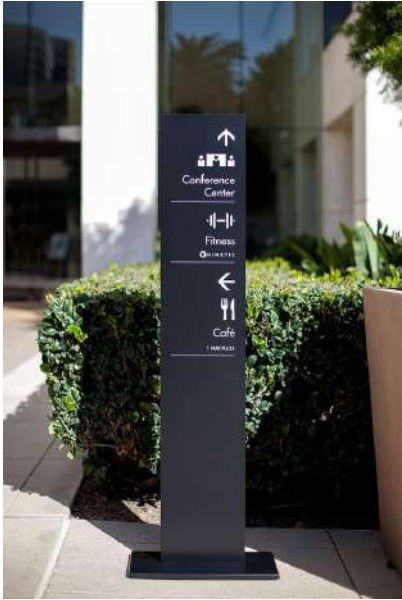
| PEBA – RILIEVO DELLE CRITICITÀ | Scheda n. 001 |
|---|---|
| <p>Descrizione:</p> <p>Mancanza di adeguata segnaletica di orientamento e di informazione.</p> <p>Dovrà essere presente una segnaletica direzionale che indichi dove si trovano i principali servizi, come ingresso , biglietteria, bookshop e servizi igienici.</p> <p>Le informazioni dovranno essere chiare e comprensibili, i caratteri dovranno avere un font leggibile e privo di fronzoli, avere un buon contrasto cromatico con lo sfondo.</p> <p>È sempre opportuno utilizzare anche pittogrammi o simboli che facilitino la comprensione anche da parte di persone con disabilità cognitiva, bambini o persone che non parlano in italiano.</p> <p>La segnaletica dovrà essere collocata ad un'altezza compresa tra 0,90 e 1,70 m da terra, se a bandiera ad altezza minima di 2,10 da terra. Eventuali totem dovranno avere dimensione sufficiente per riportare le informazioni necessarie e collocati in modo da non creare ostacolo o restringimenti nel percorso espositivo.</p> | |

| PEBA – RILIEVO DELLE CRITICITÀ | Scheda n. 001 |
|---|---|
| <p>Inserimento di segnaletica di orientamento informativa</p> <p>Prevedere una segnaletica informativa direzionale che dia le informazioni immediate e necessarie al visitatore per raggiungere l'ingresso del museo, biglietteria reception.</p> | <p>Immagine di esempio</p> |

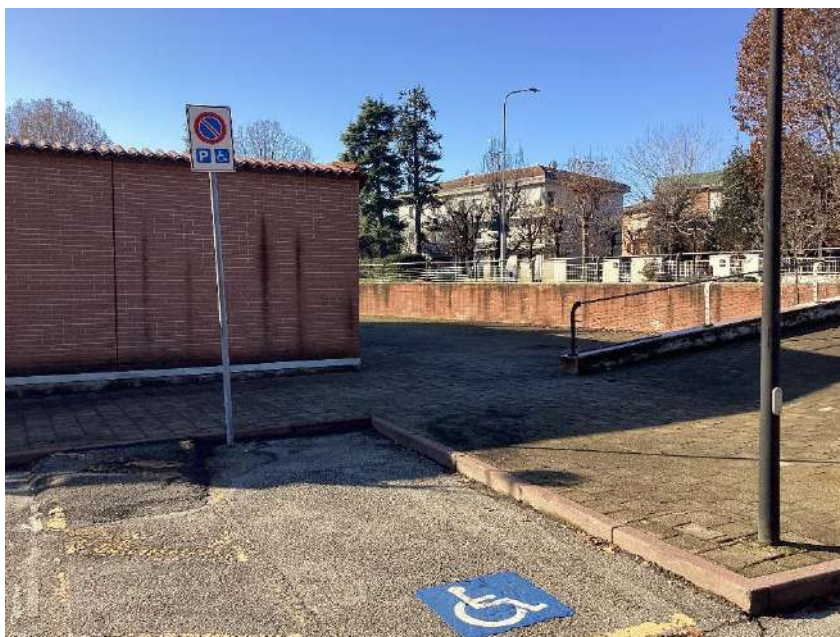
| PEBA – RILIEVO DELLE CRITICITÀ | | Scheda n. 002 |
|---|---|---|
| Luogo:<br><input checked="" type="checkbox"/> Esterno <input type="checkbox"/> Interno<br>Ambiente: Area porticato biglietteria<br>Piano: terra | | |

| PEBA – RILIEVO DELLE CRITICITÀ | | Scheda n. 002 |
|---|---|---|
| Inserimento di mappa tattile<br>A tal proposito ci si può avvalere dell'installazione di mappa tattile visiva quale rappresentazione in rilievo della planimetria generale del contesto generale con l'indicazione dei principali punti di riferimento utili agli utenti del parco archeologico e degli spazi ad esso collegati.<br>Deve risultare di facile lettura visiva, tramite forte contrasto cromatico e facile percezione tattile data dal rilievo, che deve riportare la planimetria e le descrizioni in caratteri Braille e normali.<br>L'informazione di tipo tattile a parete (verticale) deve essere posizionata ad un'altezza non superiore a cm 150 e a partire da cm 90 da terra. Qualora la targa sia collocata orizzontalmente, questa deve avere una inclinazione di 30° dall'asse verticale ed essere ad una altezza di cm 90 da terra. | Immagine di esempio<br> | |

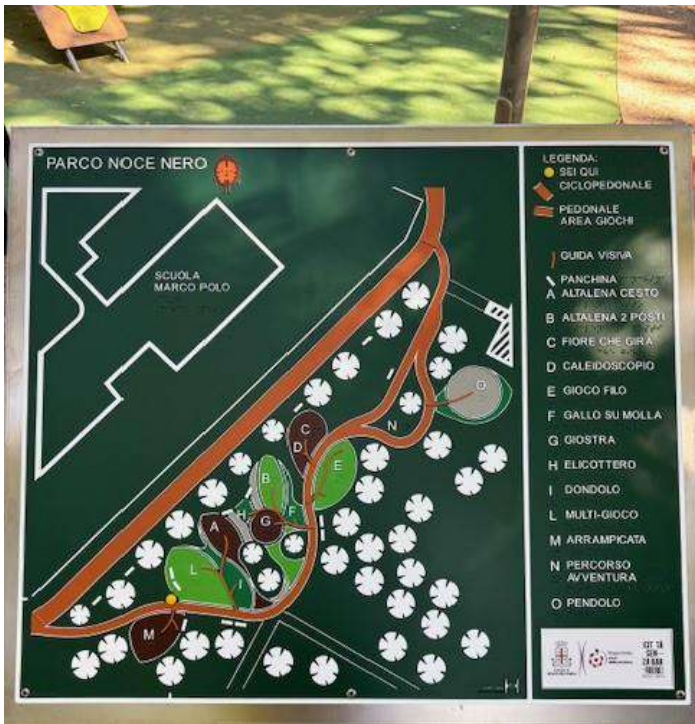
| PEBA – RILIEVO DELLE CRITICITÀ | | Scheda n. 002 |
|---|---|---|
| Descrizione:<br>È necessario prevedere tutti gli accorgimenti che permettano l'autonomia nell'orientamento per tutti in particolare per le persone ipovedenti e non vedenti.<br>Per facilitare l'orientamento è necessario che l'ambiente fornisca quante più informazioni utili per individuare e poter fruire dei servizi presenti. | | |

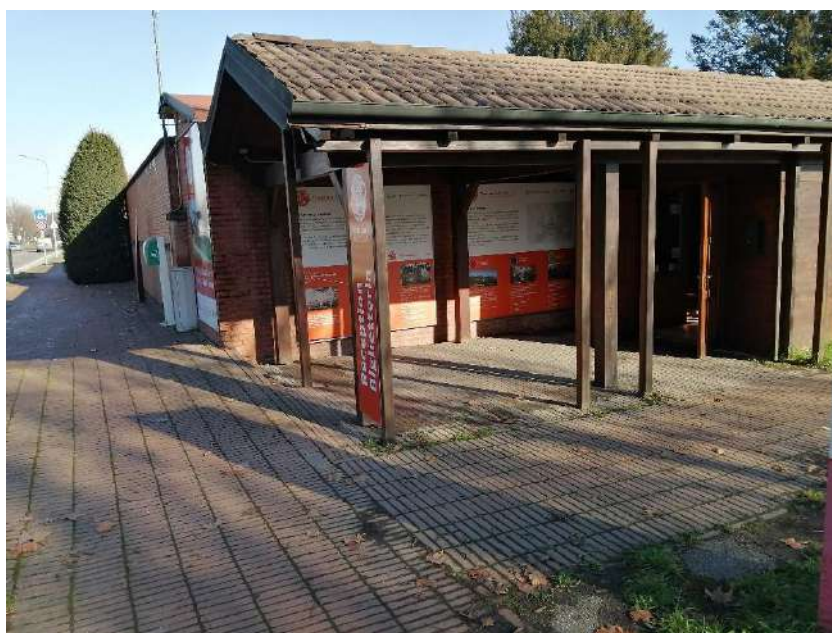
| PEBA – RILIEVO DELLE CRITICITÀ | Scheda n. 003 |
|---|---|
| <p>Luogo:</p> <p><input checked="" type="checkbox"/> Esterno                      <input type="checkbox"/> Interno</p> <p>Ambiente: Percorso esterno di intercettazione ingresso reception</p> <p>Piano: terra</p> | |

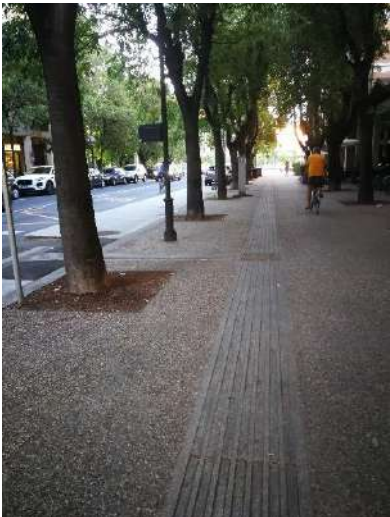
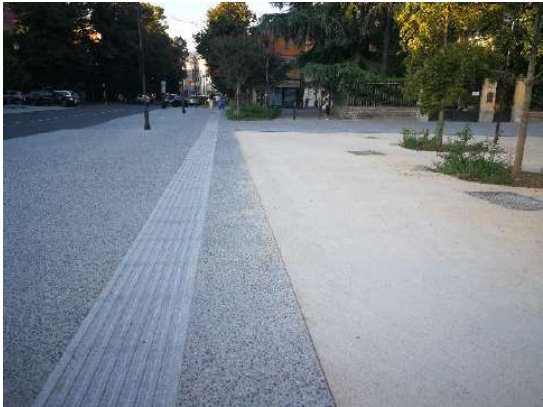
| PEBA – RILIEVO DELLE CRITICITÀ | Scheda n. 003 |
|---|---|
| <p>Descrizione:</p> <p>È necessario prevedere tutti gli accorgimenti che permettano l'autonomia nell'orientamento da parte anche delle persone ipovedenti e non vedenti.</p> <p>Per facilitare l'orientamento è necessario che l'ambiente fornisca quante più informazioni utili per individuare e poter fruire dei servizi presenti. A tal proposito ci si può avvalere di un'adeguata segnaletica tattilo plantare.</p> | |

| PEBA – RILIEVO DELLE CRITICITÀ | Scheda n. 003 |
|---|---|
| <p>Inserimento di pavimentazione tattilo plantare</p> <p>Realizzazione di percorso guidato podotattile attraverso l'inserimento di indicatori tattili calpestabili con contrasto materico e cromatico</p> | <p>Immagini ad esempio</p> |

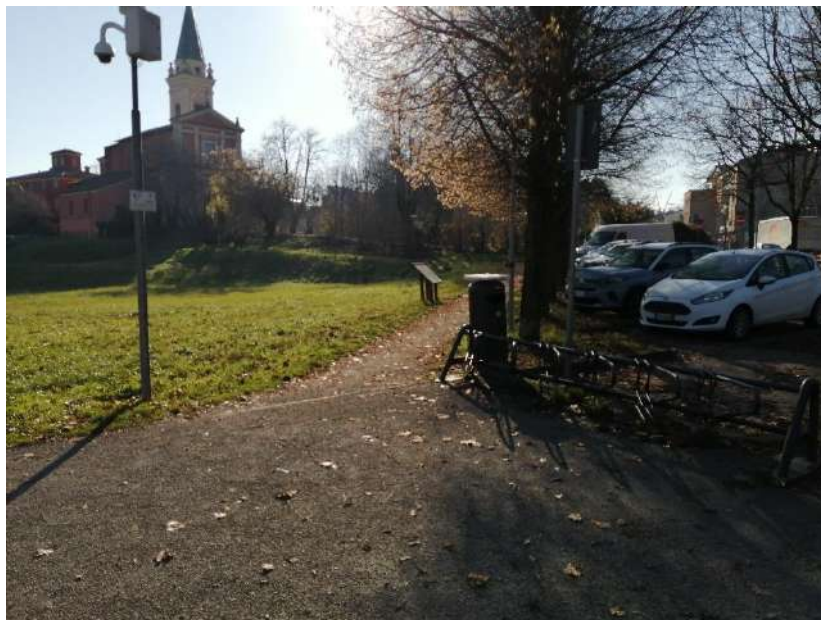
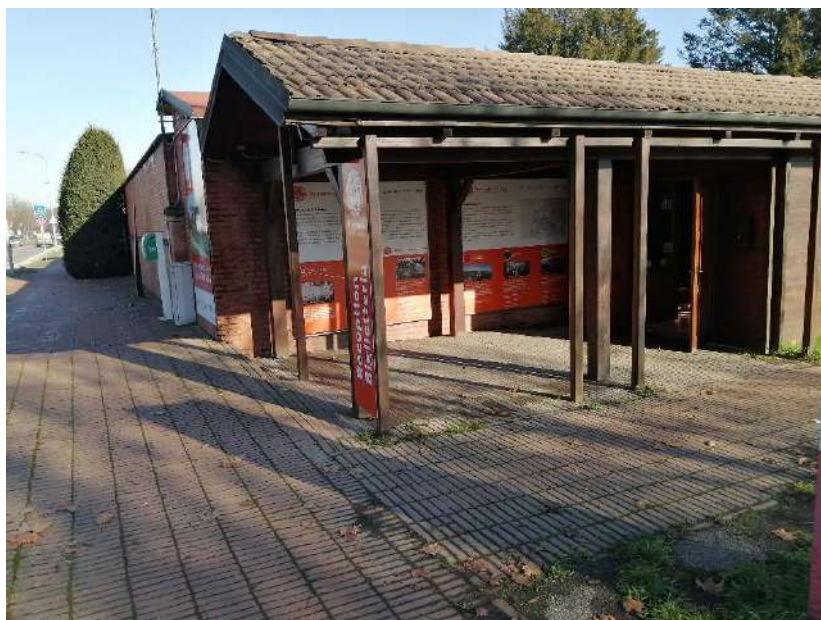
| PEBA – RILIEVO DELLE CRITICITÀ | | Scheda n. 004 |
|---|---|---|
| Luogo:<br><input checked="" type="checkbox"/> Esterno <input type="checkbox"/> Interno<br>Ambiente: pannelli comunicazione esistenti lungo il percorso pedonale del parco<br>Piano: terra | | |

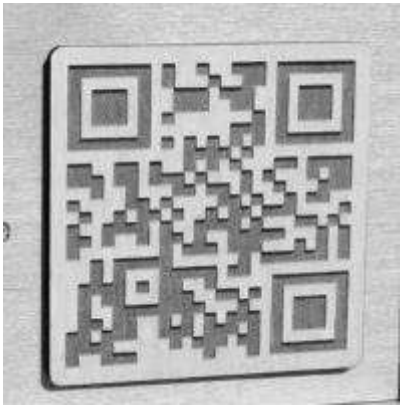
| PEBA – RILIEVO DELLE CRITICITÀ | | Scheda n. 004 |
|---|---|---|
| Descrizione:<br>È necessario prevedere tutti gli accorgimenti che permettano l'autonomia nell'orientamento e l'esperienza del parco da parte anche delle persone ipo e non vedenti.<br>Per migliorare e rendere accessibile l'esperienza si suggerisce di implementare la comunicazione accessibile nei pannelli esterni lungo il percorso.<br>Si consiglia di confrontarsi con le associazioni locali di persone ipo/non vedenti. | | |

| PEBA – RILIEVO DELLE CRITICITÀ | | Scheda n. 004 |
|---|---|---|
| Applicazione sui pannelli esistenti di QRT code a rilievo, per dare ai visitatori la possibilità di accedere ai contenuti multimediali (tramite inquadramento del codice QRcode presente nei pannelli) quali ad esempio, traduzioni in altre lingue, traduttori vocali, testi in CAA e in "Easy to Read", video in LIS o sottotitolati, etc. | Immagine di esempio<br> | |

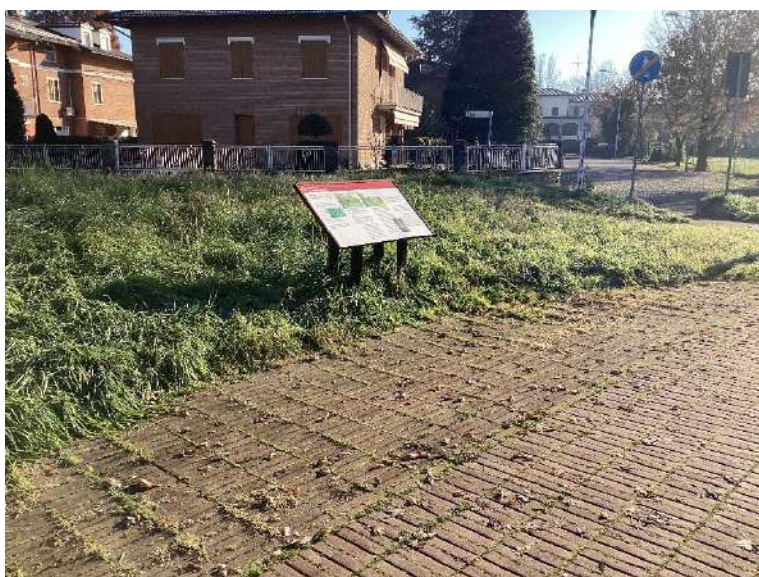
| PEBA – RILIEVO DELLE CRITICITÀ | Scheda n. 005 |
|---|---|
| <p>Luogo:</p> <p><input checked="" type="checkbox"/> Esterno                      <input type="checkbox"/> Interno</p> <p>Ambiente: Segnalazione cambio di pendenza percorso pedonale esterno</p> <p>Piano: terra</p> | |

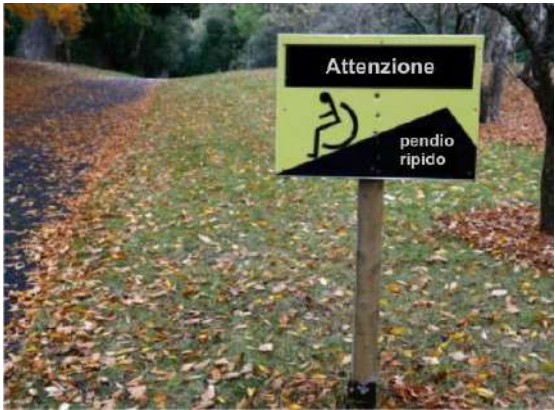
| PEBA – RILIEVO DELLE CRITICITÀ | Scheda n. 005 |
|---|---|
| <p>Descrizione:</p> <p>Necessità di adeguata segnaletica di attenzione per cambio di pendenza del percorso pedonale esterno. È sempre opportuno utilizzare anche pittogrammi o simboli che facilitino la comprensione anche da parte di persone con disabilità cognitiva e bambini .</p> <p>La segnaletica dovrà essere collocata ad un'altezza compresa tra 0,90 e 1,70 m da terra, se a bandiera ad altezza minima di 2,10 da terra. Eventuali totem dovranno avere dimensione sufficiente per riportare le informazioni necessarie e collocati in modo da non creare ostacolo o restringimenti nel percorso espositivo.</p> | |

| PEBA – RILIEVO DELLE CRITICITÀ | Scheda n. 005 |
|---|---|
| <p>Inserimento di segnaletica di attenzione per cambio di pendenza percorso</p> <p>Prevedere una segnaletica informativa che evidenzi il cambio di pendenza del percorso pedonale per garantire la sicura fruibilità anche a persone che dispongono di carrozzina</p> | <p>Immagine di esempio</p> |

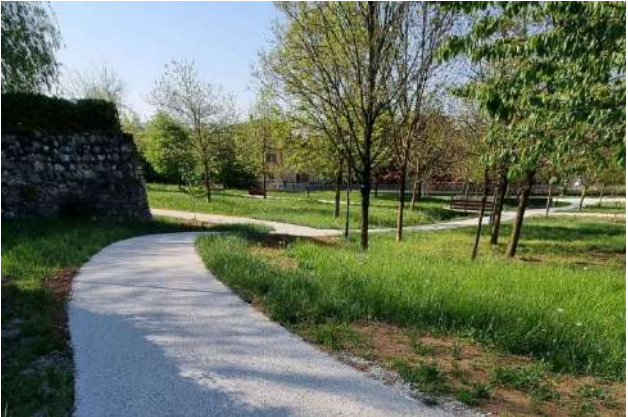
| PEBA – RILIEVO DELLE CRITICITÀ | Scheda n. 013 |
|---|---|
| <p>Descrizione:</p> <p>Necessità di realizzare un sentiero di raccordo su via Adige per offrire continuità e di collegamento tra il Parco archeologico e il nuovo atelier didattico. Per la realizzazione ottimale del percorso, si dovrà colmare l'estremità del fossato e livellare adeguatamente la pendenza attuale. Si dovrà tracciare un nuovo sentiero prevedendone la realizzazione in ghiaietto stabilizzato compattato, tipo terra solida o similare.</p> | |

| PEBA – RILIEVO DELLE CRITICITÀ | Scheda n. 013 |
|---|---|
| <p>realizzazione di nuovo percorso in ghiaietto stabilizzato compattato, tipo terra solida</p> | <p>Immagine di esempio</p> |
| <p>Dimensioni:</p> | <p>Lunghezza percorso : da 20 mt.</p> <p>Larghezza percorso: minimo 1,20 m</p> <p>Numero sentiero: 1</p> |

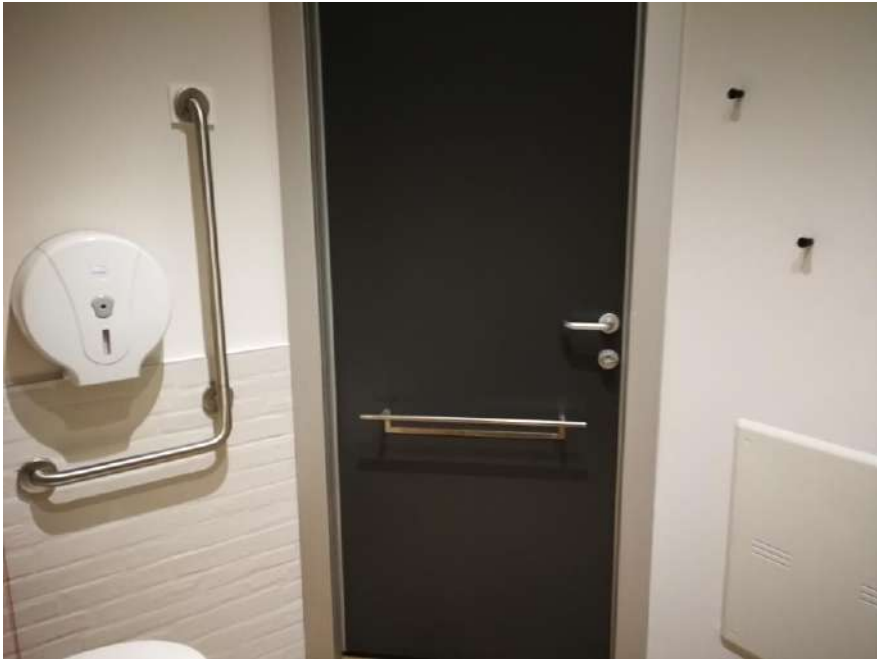
| Luogo:<br><input type="checkbox"/> Esterno <input checked="" type="checkbox"/> Interno<br>Ambiente: servizio igienico pubblico riservato ai disabili<br>Piano: terra | |

| Prevedere l'inserimento di maniglione orizzontale sul lato interno della porta, posto a 80 cm da terra | |

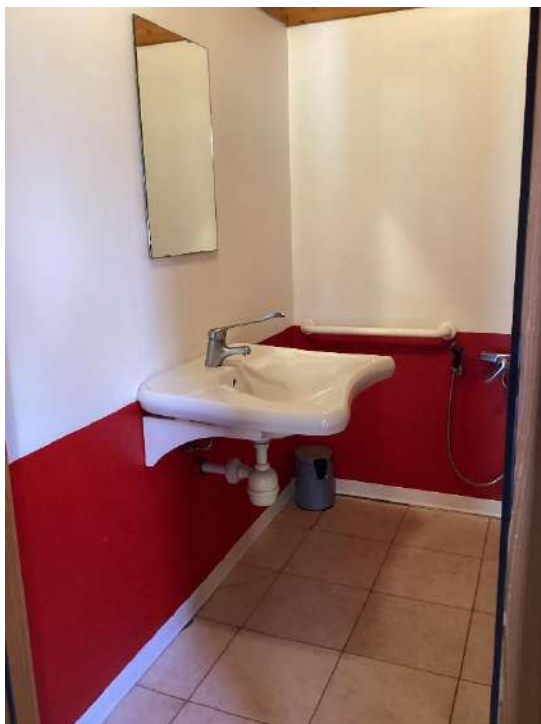
| PEBA – RILIEVO DELLE CRITICITÀ | Scheda n. 020 |
|---|---|
| <p><b>BARRIERA: rubinetteria inadeguata</b></p> | |
| <p>Descrizione:</p> <p>Nel servizio igienico riservato è presente un rubinetto non adeguato perché fonte di pericolo. E' sconsigliato l'utilizzo di rubinetterie con leve molto lunghe e affusolate perché possono costituire pericolo nel momento in cui una persona avvicina il viso al lavandino.</p> | |

| PEBA – RILIEVO DELLE CRITICITÀ | Scheda n. 020 |
|---|---|
| <p>Sostituire rubinetteria esistente con miscelatore a leva standard o con modello ad erogazione automatica</p> <p>Note:</p> <ul style="list-style-type: none"> <li>- A fianco del lavandino e in prossimità dello stesso devono essere collocati anche il sapone e salviette asciugamani</li> </ul> | |

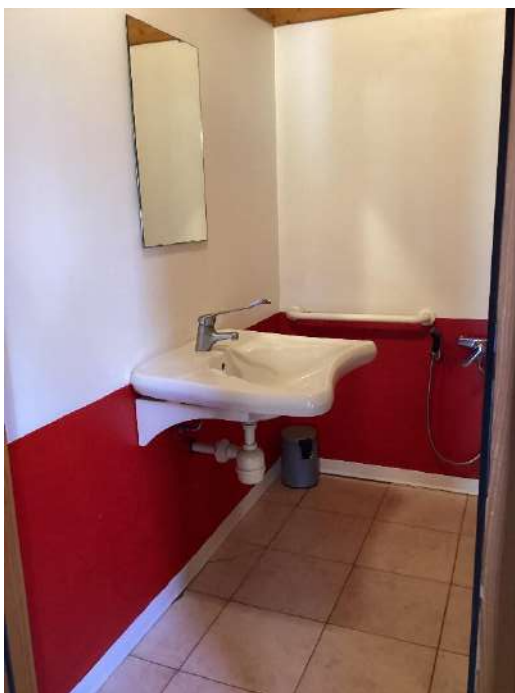
| PEBA – RILIEVO DELLE CRITICITÀ | Scheda n. 021 |
|---|---|
| <p><b>BARRIERA: mancanza di maniglione ribaltabile per l'uso water</b></p> | |
| <p>Descrizione:</p> <p>I servizi igienici riservati devono avere spazio sufficiente per permettere ad una persona in carrozzina di poter utilizzare tutti i sanitari presenti.</p> <p>Deve essere garantito lo spazio necessario per fare il trasferimento laterale da carrozzina a wc e lo spazio per l'accostamento frontale al lavabo, che deve essere di tipo sospeso a mensola.</p> <p>Devono inoltre essere accessibili, facilmente individuabili e utilizzabili senza sforzo anche gli altri complementi presenti nel bagno, quali carta igienica, pulsante per lo sciacquone, sapone, asciugamani, mensole o appendiabiti e campanello di emergenza.</p> | |

| PEBA – RILIEVO DELLE CRITICITÀ | Scheda n. 021 |
|---|---|
| <p>Inserire maniglione ribaltabile sulla parete laterale in modo da consentire il corretto e sicuro uso da parte di una persona con disabilità</p> <ul style="list-style-type: none"> <li>- Sul lato libero deve essere previsto un maniglione di tipo ribaltabile a 40 cm di distanza dall'asse centrale del wc.</li> <li>- Occorrerà riposizionare il miscelatore doccia</li> </ul> | |

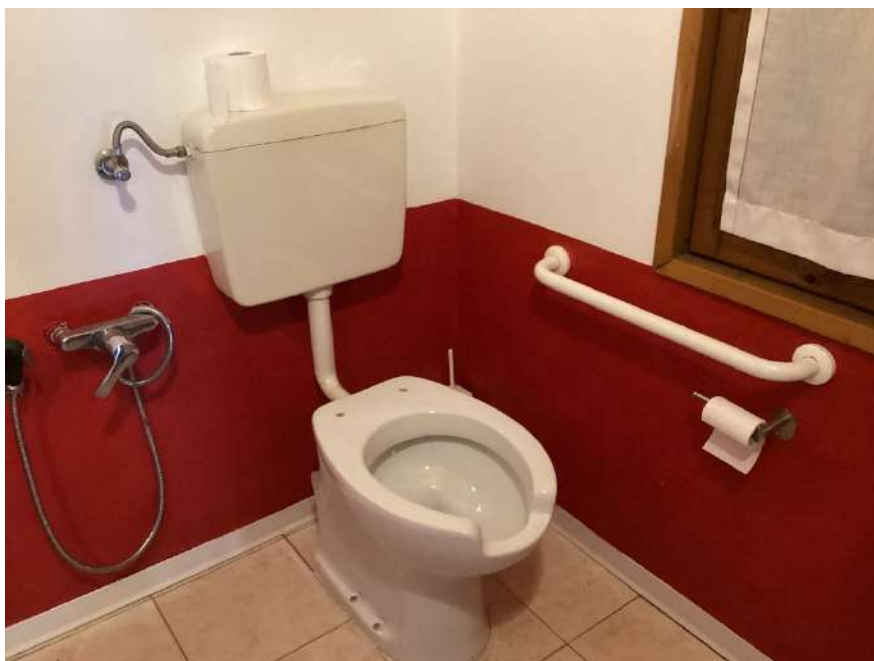
| PEBA – RILIEVO DELLE CRITICITÀ | Scheda n. 022 |
|---|---|
| <b>BARRIERA: benessere ambientale bagno</b> | |
| <p>Descrizione:</p> <p>I servizi igienici riservati devono essere attrezzati in modo da favorire al massimo l'usabilità e il comfort per tutti.</p> <p>Utilizzo di sanitari connotati e non esattamente rispondenti alle caratteristiche prestazionali dell'U.D.</p> <p>Ambiente poco accogliente e facilitante. Mancanza di adeguati accorgimenti impiantistici rispondenti a diverse necessità.</p> | |

| PEBA – RILIEVO DELLE CRITICITÀ | Scheda n. 022 |
|---|---|
| <p>Optare per sanitari normali rispondenti alle caratteristiche prestazionali contenute nella normativa.</p> <p>Privilegiare scelte che rendano l'ambiente armonico e piacevole per tutti senza connotazioni particolari.</p> <p>Dotare sempre l'ambiente anche di accessori per l'uso ottimale dell'ambiente, appendiabiti, mensole ecc.</p> <p>Occorre predisporre adeguati sistemi per la sicurezza ed emergenza. Nei locali aperti al pubblico occorre prevedere un segnale di emergenza visivo e sonoro.</p> <p>Si suggerisce di prevedere almeno in uno dei servizi accessibili, un fasciatoio ribaltabile adatto anche a bambini grandi.</p> | |

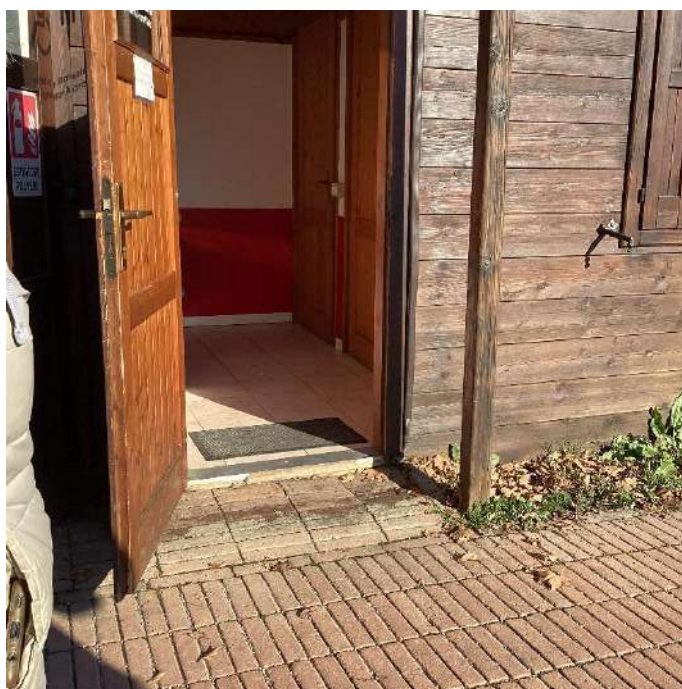
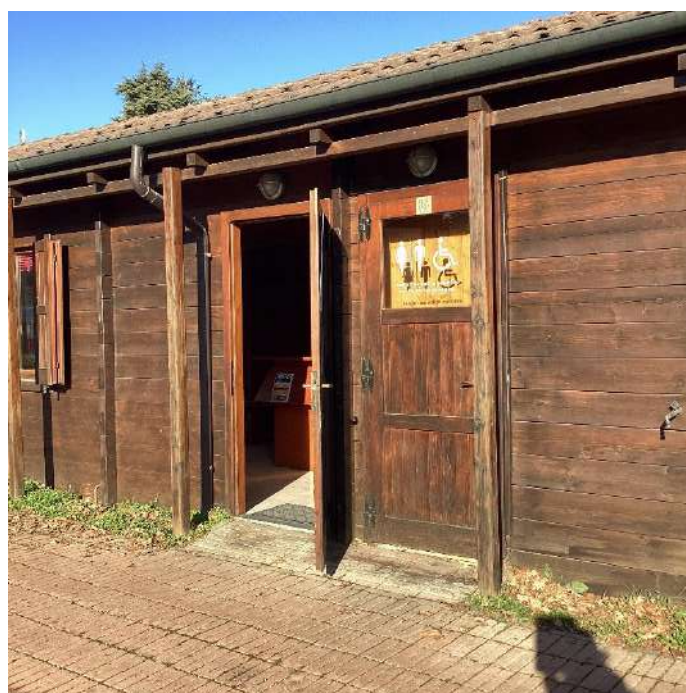
| PEBA – RILIEVO DELLE CRITICITÀ | Scheda n. 024 |

| PEBA – RILIEVO DELLE CRITICITÀ | Scheda n. 024 |
|---|---|
| <p><b>BARRIERA: vetrofanie insufficienti vetrate accessi area scavi</b></p> | |
| <p>Descrizione:</p> <p>Necessità di integrazione vetrofanie sulle vetrate a ridosso degli ingressi all'area scavi</p> | |

| PEBA – RILIEVO DELLE CRITICITÀ | Scheda n. 024 |
|---|---|
| <p>Inserimento sulle vetrate di vetrofanie più contrastanti che evidenzino la presenza di vetrate.</p> | |

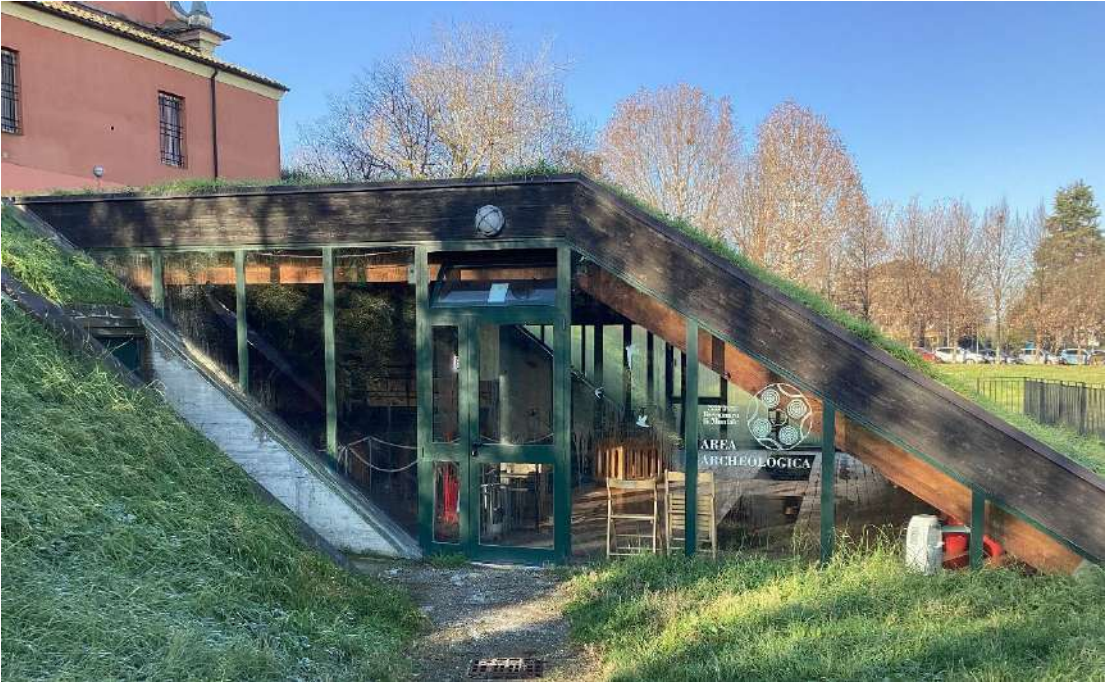
| PEBA – RILIEVO DELLE CRITICITÀ | | Scheda n. 025 |
|---|---|---|
| <b>BARRIERA: MANCANZA DI ACCORGIMENTI NELLE SCALE</b> | | |
| Descrizione:<br>Mancanza di corrimani, accorgimenti che permettono la sicura percorribilità della scala da parte di tutti, anche da parte di persone anziane, bambini e persone claudicanti. | | |

| PEBA – RILIEVO DELLE CRITICITÀ | | Scheda n. 025 |
|---|---|---|
| Mancanza di corrimano<br><br>Inserire un corrimano sulla parete, ad un'altezza tra 90/100 cm da terra. Il corrimano deve essere prolungato di 30 cm oltre il termine del primo e ultimo gradino. Deve essere facilmente prendibile, di materiale resistente e privo di bordi taglienti o spigolosi. Deve essere distante dalla parete di 4,00 cm e avere un diametro di 3,00/4,00 cm. Le mensole di fissaggio del corrimano dovrebbero essere posizionate nella parte inferiore per non creare ostacolo durante lo scorrimento della mano. | Immagine di esempio<br><br> | |

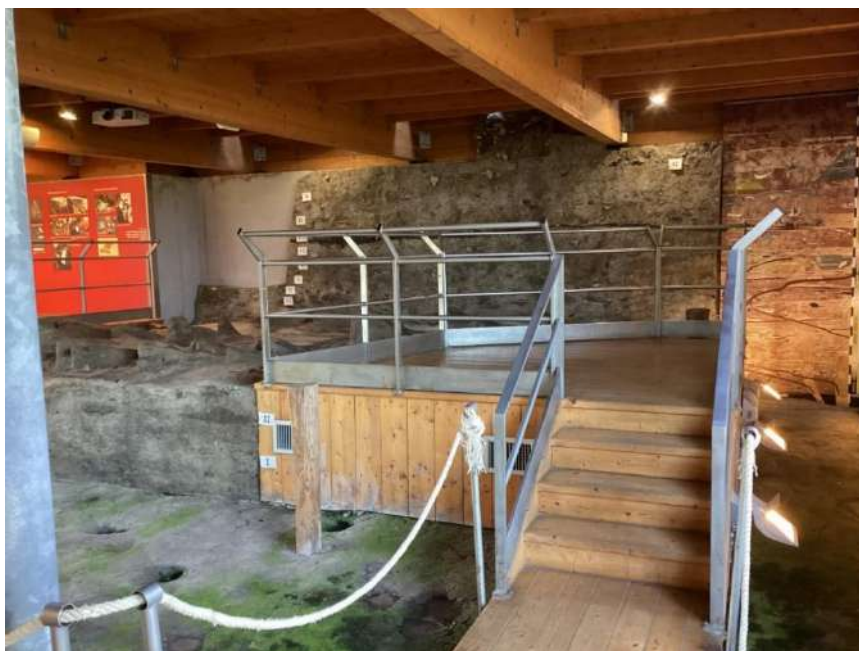
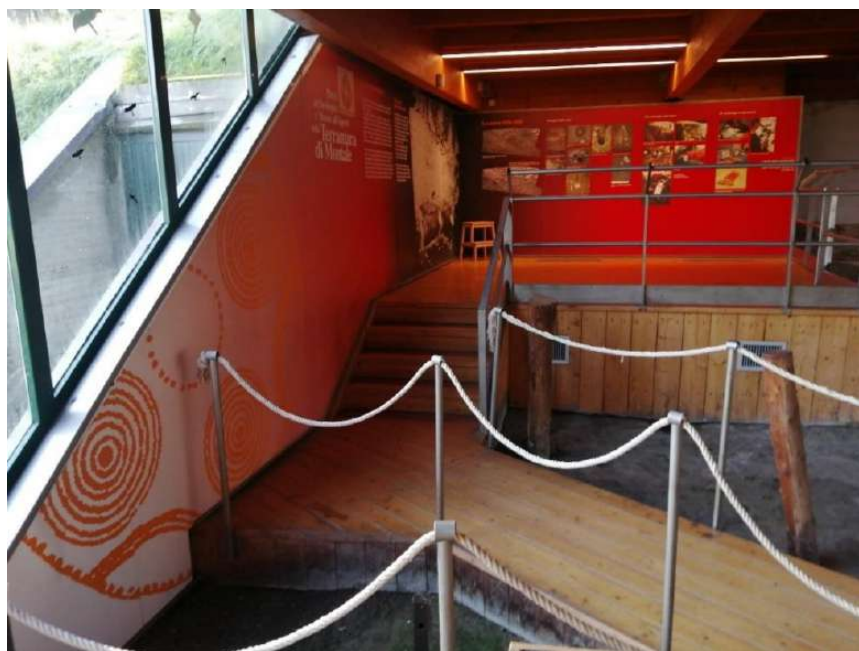
| PEBA – RILIEVO DELLE CRITICITÀ | Scheda n. 027 |
|---|---|
| <p><b>BARRIERA: MANCANZA DI INSTALLAZIONI MULTIMEDIALI</b></p> | |
| <p>Descrizione:</p> <p>È necessario prevedere tutti gli accorgimenti che permettano l'autonomia nell'esperienza del parco anche per persone con disabilità visive o in generale con disabilità sensoriali e cognitive.</p> <p>Per migliorare e rendere più immersiva l'esperienza si suggerisce di implementare la comunicazione attraverso installazioni multimediali.</p> | |

| PEBA – RILIEVO DELLE CRITICITÀ | Scheda n. 027 |
|---|---|
| <p>Installazioni multimediali per dare ai visitatori la possibilità di accedere ai contenuti in modo immersivo attraverso diversi canali percettivi per rispondere a diverse abilità.</p> <p>Ad esempio installazione di monitor con traduzioni in altre lingue, traduttori vocali, video in LIS o sottotitolati, testi in CAA e in "Easy to Read", etc.</p> | <p>Immagine di esempio</p> |

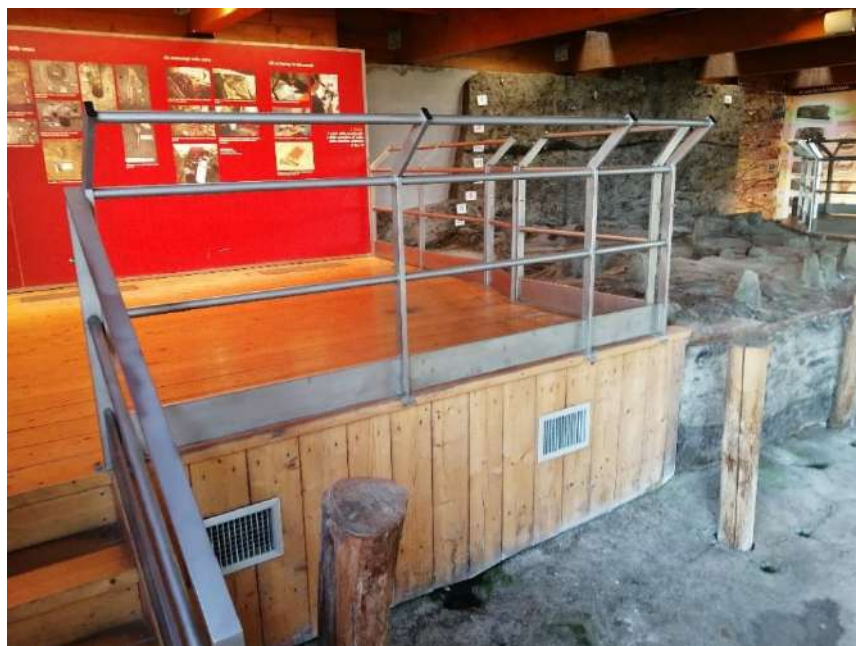
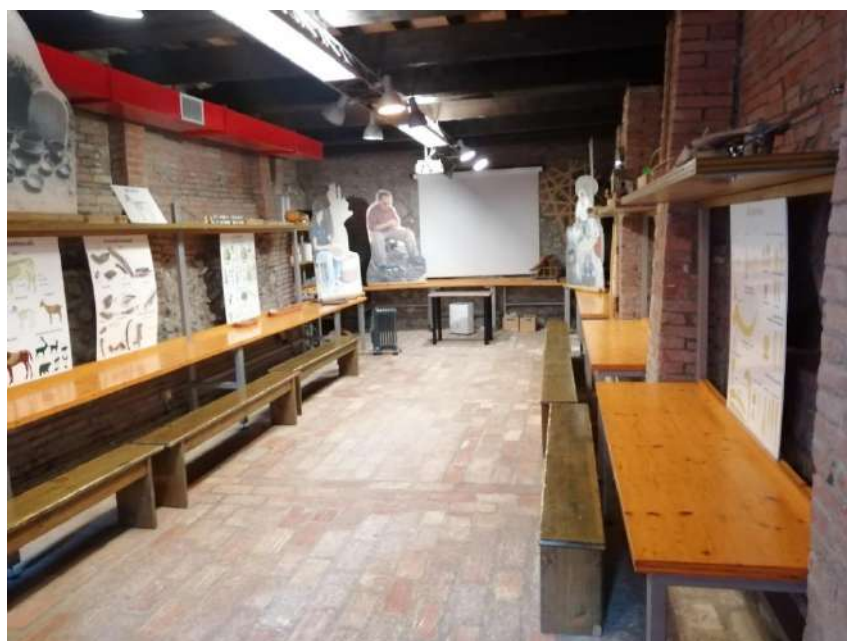
| PEBA – RILIEVO DELLE CRITICITÀ | | Scheda n. 028 |
|---|---|---|
| <b>BARRIERA: MANCANZA DI ACCORGIMENTI NELLA RAMPA ESTERNA</b> | | |
| Descrizione:<br>Mancanza di corrimani accorgimenti che permettono la sicura percorribilità della scala da parte di tutti, anche da parte di persone anziane, bambini e persone claudicanti. | | |

| PEBA – RILIEVO DELLE CRITICITÀ | | Scheda n. 028 |
|---|---|---|
| Inserire un corrimano ad un'altezza tra 90/100 cm da terra. Il corrimano deve essere prolungato di 30 cm oltre il termine del primo e ultimo gradino. Deve essere facilmente prendibile, di materiale resistente e privo di bordi taglienti o spigolosi. Deve essere distante dalla parete di 4,00 cm e avere un diametro di 3,00/4,00 cm. Le mensole di fissaggio del corrimano dovrebbero essere posizionate nella parte inferiore per non creare ostacolo durante lo scorrimento della mano. | | |

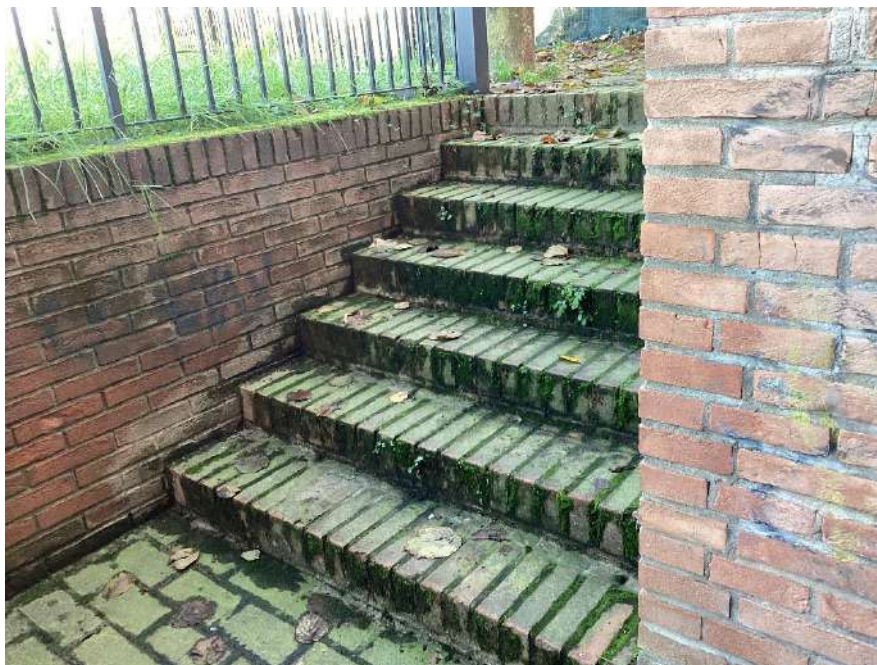
| PEBA – RILIEVO DELLE CRITICITÀ | | Scheda n. 030 |
|---|---|---|
| <b>BARRIERA: MANCANZA DI ACCORGIMENTI MARCAGRADINI NELLE SCALE</b> | | |
| Descrizione:<br>Mancanza di accorgimenti e segnalazioni che permettano la sicura percorribilità della scala da parte di tutti, anche da parte di persone anziane, bambini e persone claudicanti.<br>Le pedate devono essere facilmente percepibili anche da persone ipo e non vedenti prevedendo l'inserimento di tutti accorgimenti necessari. | | |

| PEBA – RILIEVO DELLE CRITICITÀ | | Scheda n. 030 |
|---|---|---|
| Segnalazione del termine della pedata mediante variazione cromatica e materica al fine di creare contrasto (possibilmente acromatico) con il resto della pedata.<br>Tale accorgimento è utile anche in caso di evacuazione o di assenza di illuminazione artificiale e naturale per prevenire infortuni.<br>La segnalazione può avvenire tramite l'applicazione di materiali differenziati o listelli metallici. | Immagine di esempio<br> | |

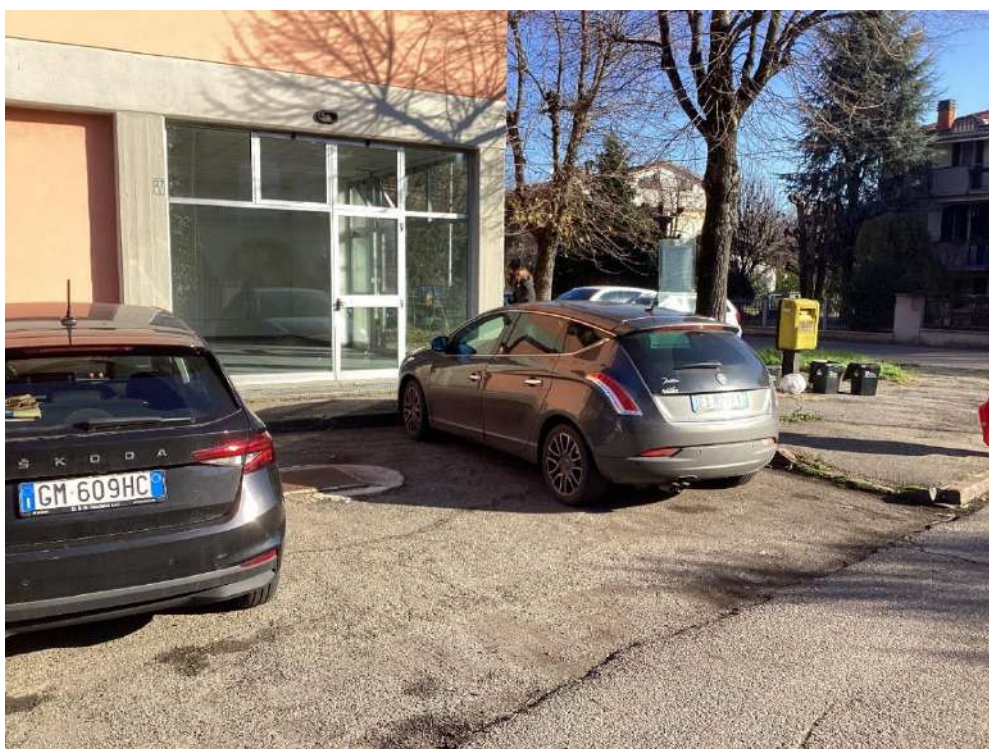
| PEBA – RILIEVO DELLE CRITICITÀ | Scheda n. 032 |
|---|---|
| <b>BARRIERA: MANCANZA DI RACCORDI NELLA PAVIMENTAZIONE</b> | |
| <p>Descrizione:</p> <p>In prossimità del fabbricato non sono presenti raccordi tra le diverse quote per facilitare il superamento dei dislivelli.</p> <p>In particolare osservando i percorsi in arrivo dall'area archeologica e in corrispondenza dei parcheggi limitrofi al fabbricato, si accede al fabbricato superando un marciapiede in rilevato.</p> <p>Sono presenti sconnessioni diffuse della pavimentazione in asfalto.</p> | |

| PEBA – RILIEVO DELLE CRITICITÀ | Scheda n. 032 |
|---|---|
| <p>Adeguamento della pavimentazione dissestata tramite demolizione e rifacimento della stessa.</p> <p>Realizzazione di opportuni raccordi tra la sede stradale e il marciapiede pedonale, in particolare dove sarà localizzato un posto auto riservato.</p> <p>La finitura della pavimentazione dovrà essere tale da rendere il piano di calpestio perfettamente complanare e raccordato tra le varie quote con pendenze non superiori all'8%</p> | |

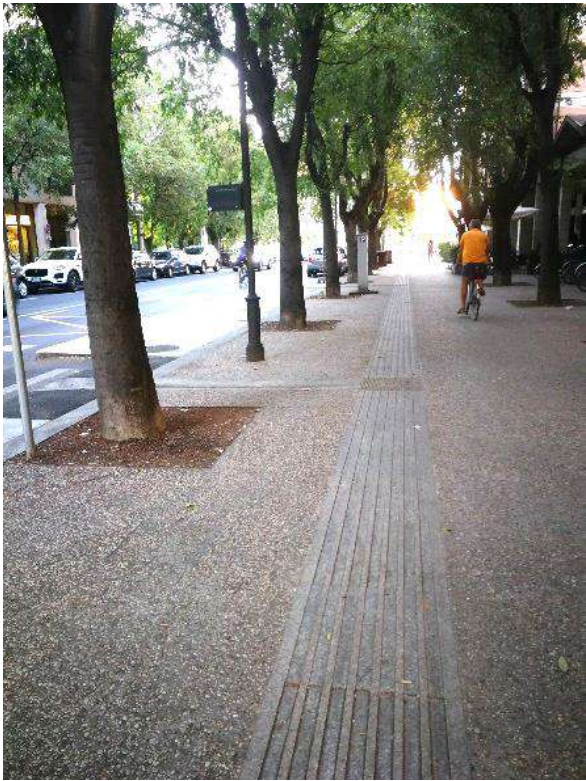
| <p>Luogo:</p> <p><input checked="" type="checkbox"/> Esterno                      <input type="checkbox"/> Interno</p> <p>Ambiente: Percorso esterno di intercettazione ingressi nuovo atelier didattico</p> <p>Piano: terra</p> | |

| <p>Inserimento di pavimentazione tattilo plantare</p> <p>Realizzazione di percorso guidato podotattile attraverso l'inserimento di indicatori tattili calpestabili con contrasto materico e cromatico</p> | <p>Immagini di esempio</p> |

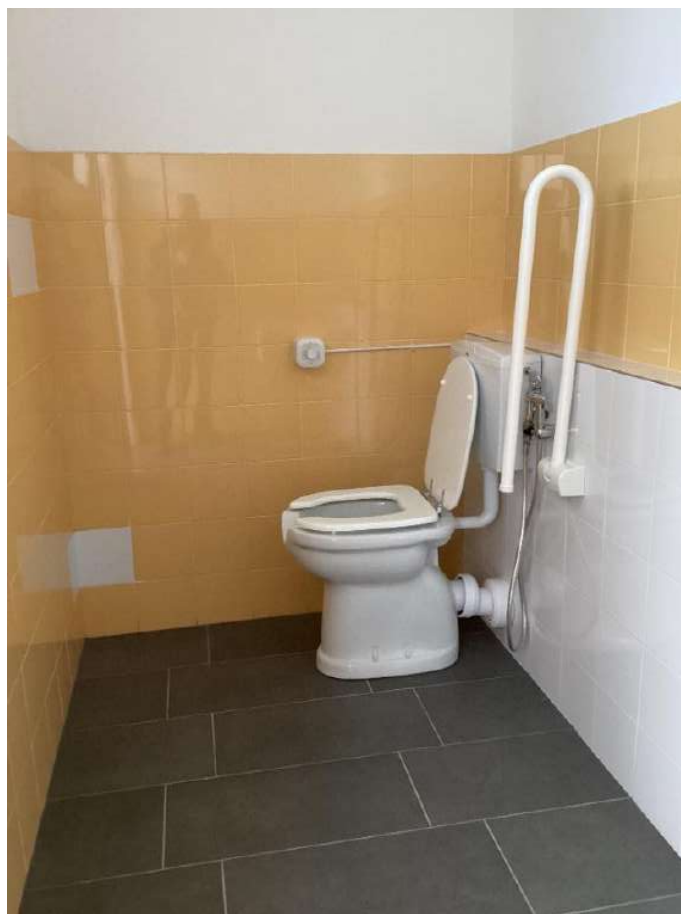
| PEBA – RILIEVO DELLE CRITICITÀ | Scheda n. 036 |
|---|---|
| <p>Luogo:</p> <p><input type="checkbox"/> Esterno                      <input checked="" type="checkbox"/> Interno</p> <p>Ambiente: servizio igienico accessibile nuovo atelier didattico</p> <p>Piano: terra</p> | |

| PEBA – RILIEVO DELLE CRITICITÀ | Scheda n. 036 |
|---|---|
| <p>Inserire maniglione fisso sulla parete laterale in modo da consentire il corretto e sicuro uso da parte di una persona con disabilità motoria.</p> <p>Sulla parete deve essere previsto un maniglione orizzontale ad altezza di 80 cm da terra, mentre dal lato libero deve essere previsto un maniglione di tipo ribaltabile a 40 cm di distanza dall'asse centrale del wc.</p> | |

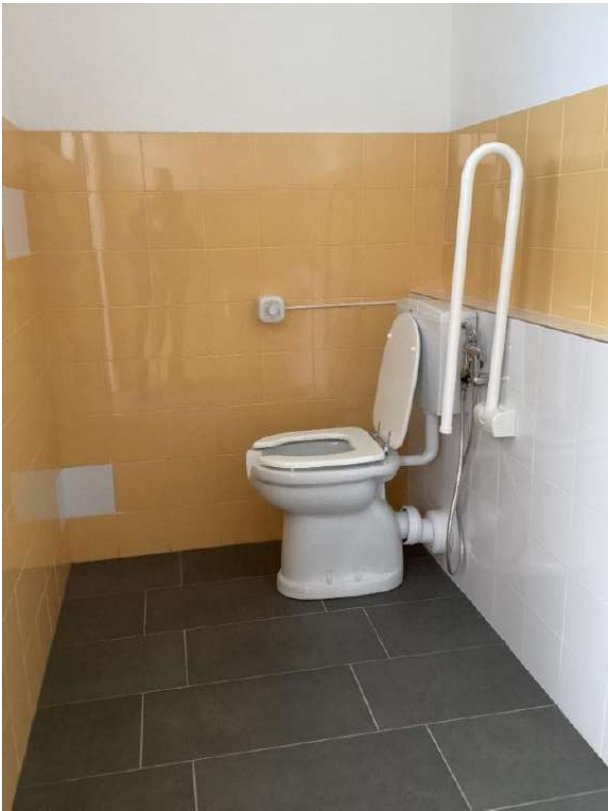
| PEBA – RILIEVO DELLE CRITICITÀ | Scheda n. 038 |
|---|---|
| <p>Luogo:</p> <p><input type="checkbox"/> Esterno                      <input checked="" type="checkbox"/> Interno</p> <p>Ambiente: servizio igienico nuovo atelier didattico</p> <p>Piano: terra</p> | |

| PEBA – RILIEVO DELLE CRITICITÀ | Scheda n. 038 |
|---|---|
| <p>Prevedere uno specchio di dimensioni adeguate o specchi a diverse altezze in modo da garantirne l'uso a tutti, in particolare modo se il luogo è frequentato da bambini come in questo caso.</p> <p>La base inferiore dello specchio dovrebbe essere a 90 cm da terra, nel caso dell'atelier occorre verificare l'altezza della mensola ed eventualmente posizionare uno specchio reclinabile.</p> | |

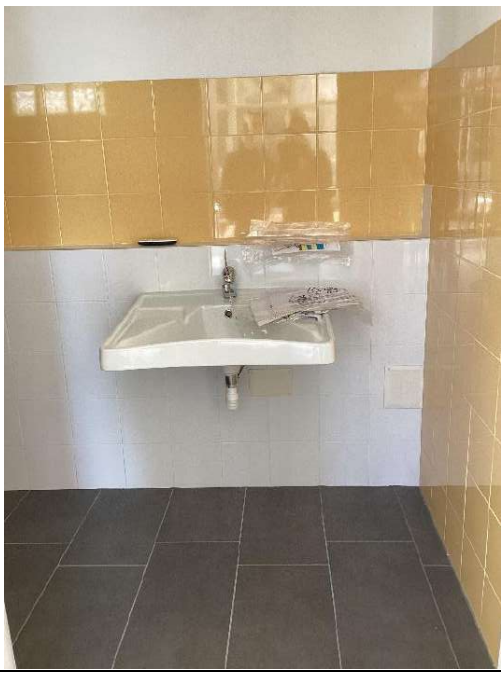
| <b>PEBA – RILIEVO DELLE CRITICITÀ</b> | <b>Scheda n. 041</b> |

| Luogo:<br><input type="checkbox"/> Esterno <input checked="" type="checkbox"/> Interno<br>Ambiente: servizio igienico accessibile nuovo atelier didattico<br>Piano: terra | |

| Inserire un fasciatoio ribaltabile a parete, nel servizio igienico accessibile, in modo da consentire il corretto e sicuro uso da parte del caregiver. | |
